strasse und verkehr

3 / 2009

Felssprengung über Galerie der A13 stellt Verkehrsbetrieb sicher

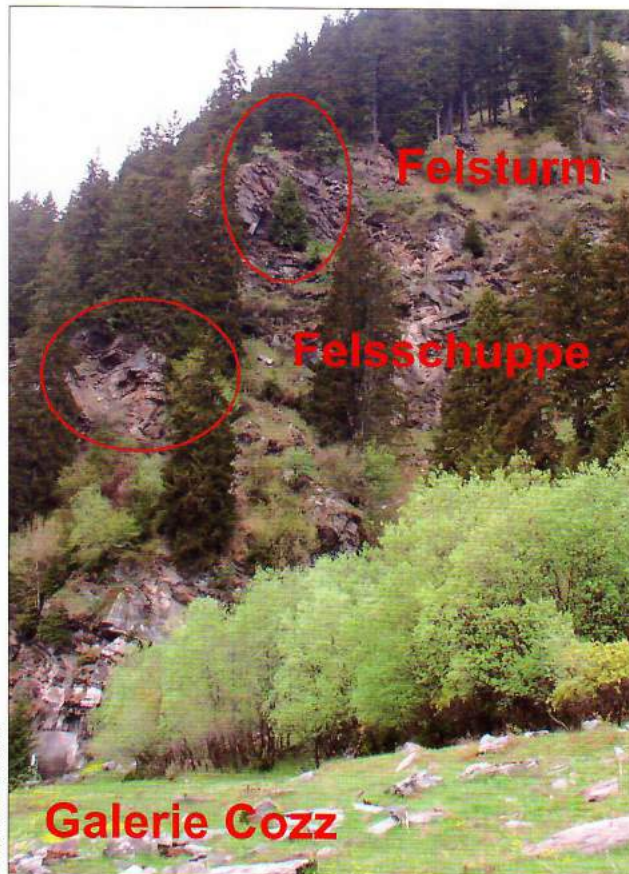
1: Vom Dach der Galerie Cozz aus ist die Felssturzgefahr nicht offensichtlich. Erst 2003 orteten die Geologen im Wald über der Galerie weit offene Felsspalten.

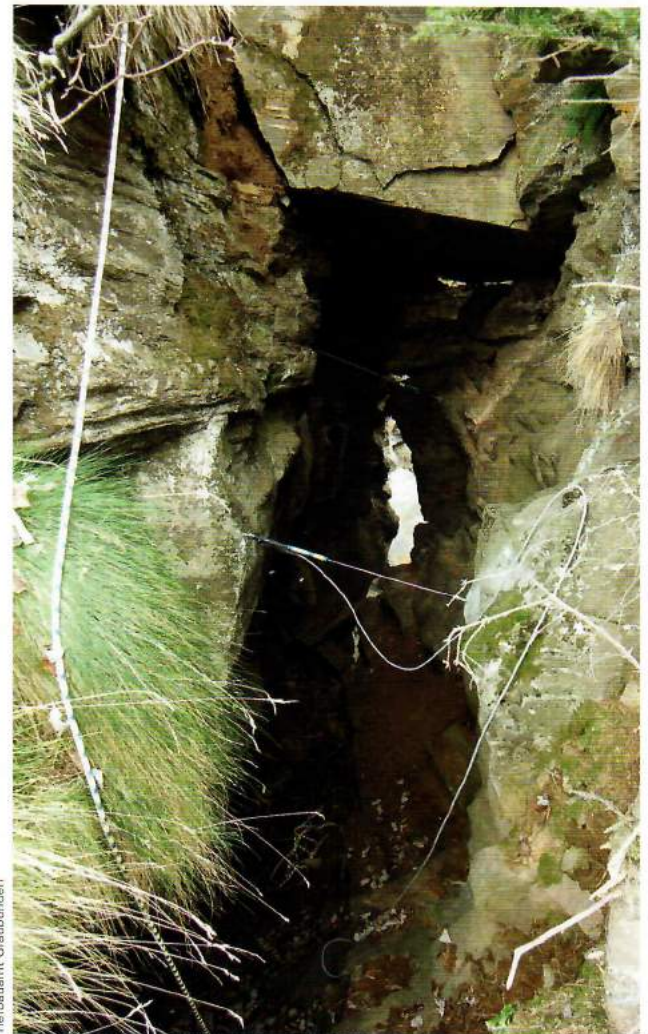
2: Bis 25 m tiefe, vertikale Felsspalten durchtrennen das Gebirge. Messung der Felsbewegungen erfolgte mittels Extensometer.

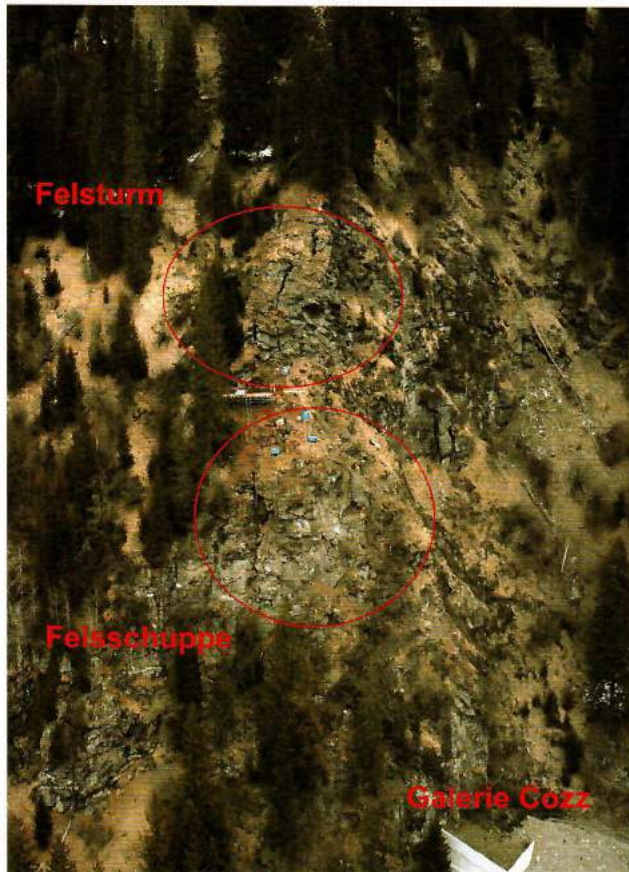
3: Nach der Waldrodung sind die Felsspalten beim Felsturm oben und einer mächtigen Felschuppe weiter unten gut erkennbar.

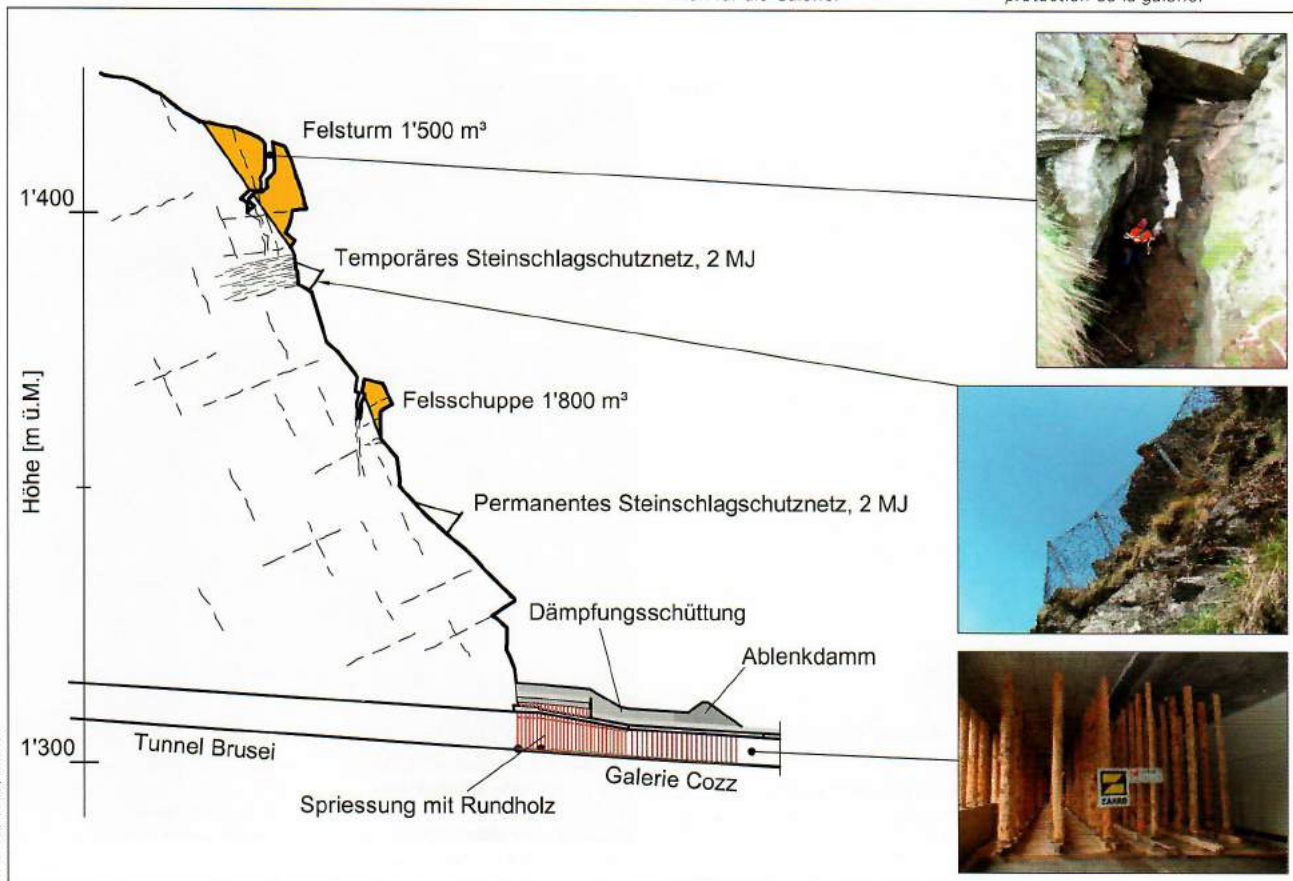
4: Der Geländeschnitt zeigt den Felsturm oben, die Felschuppe unten, sowie die Schutzmassnahmen für die Galerie.

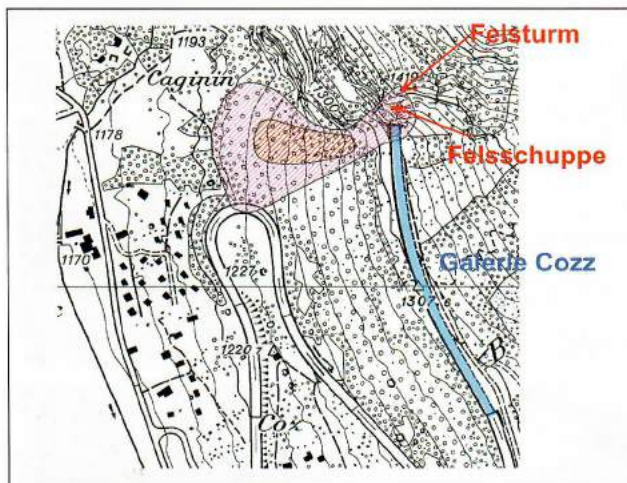
5: Gemäss Sturzbahnsimulation liegen die Hauptablagerungsgebiete (rot) auf der Galerie und im Wald westlich darunter (Figur aus [1], Dr. H. Jäckli AG, Schwyz).

Die Hauptablagerungsgebiete der Sturzmasse lagen gemäss der Sturzbahnsimulation [2] auf der Galerie Cozz sowie im Wald westlich der Galerie (Abb. 5). Auf der Galerie wurden bei einem Grossblock von 3,4 m³ (Kantenlänge

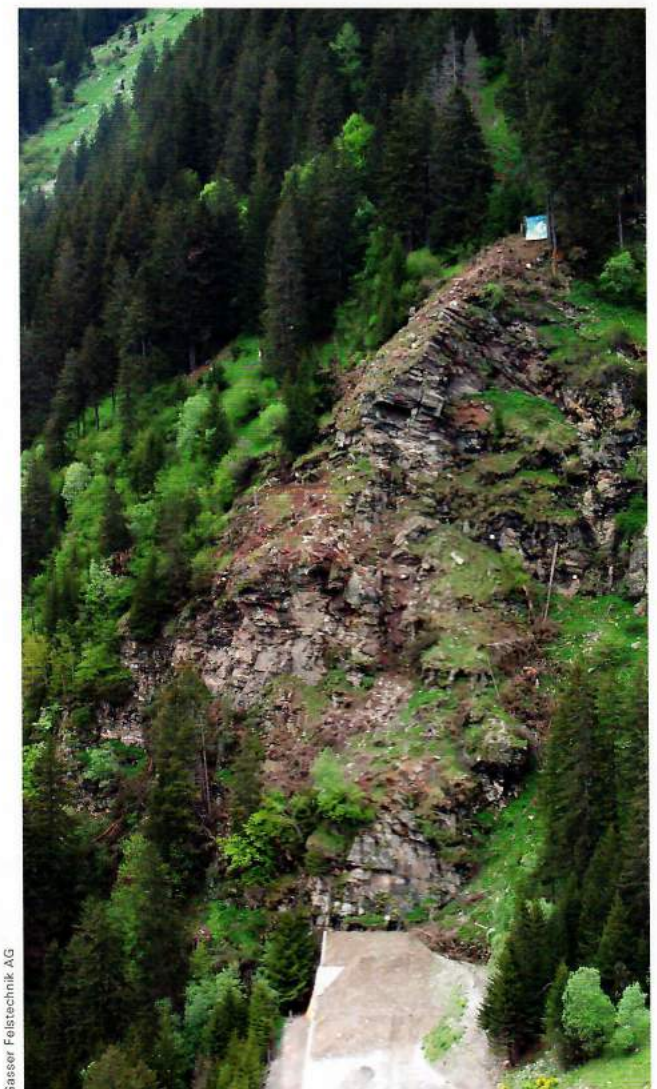
7: Die Situation vor, während und nach der Sprengung.

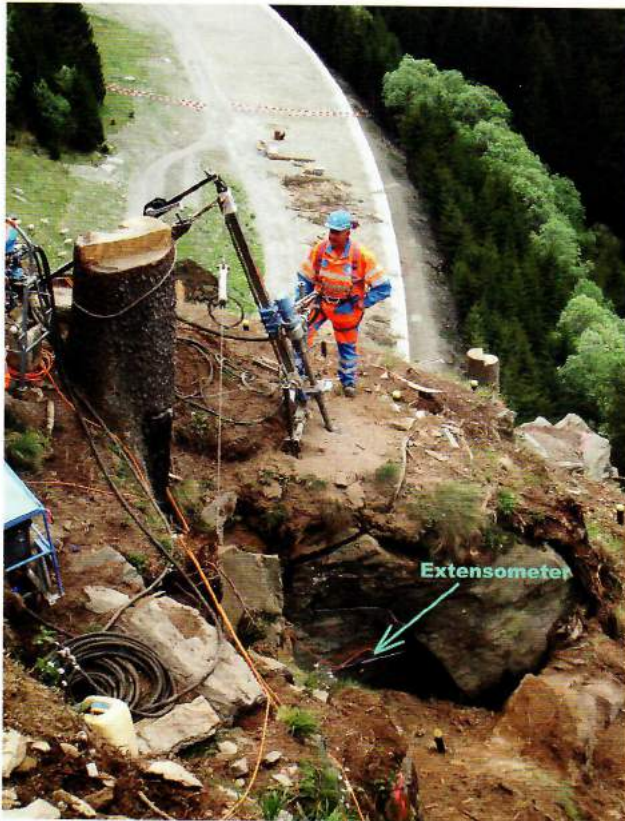
8: Sprenglochbohrung in der unteren Felschuppe werden abgetieft. Im Vordergrund ein Extensometer der Felsüberwachung.

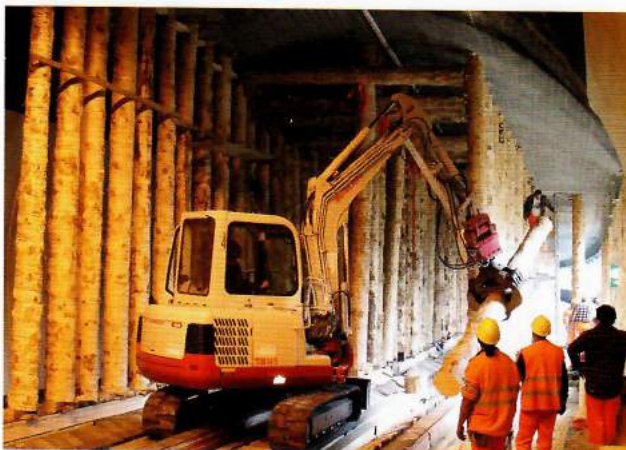
9: Die Galerie wird auf einer Länge von 45 Meter mit Rundholz gespriessst.

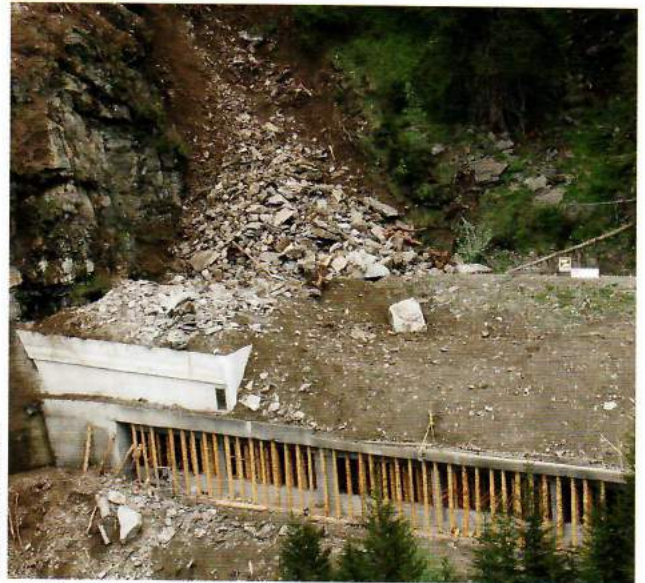
10: Die Galerie Cozz übersteht den Aufprall ohne nennenswerte Schäden.
