FELSTÜRZE ISOLIEREN EIN TAL ZUR AUSSENWELT

Eine beschleunigt bewegte Felsmasse drohte im Südosten der Schweiz eine Brücke als Tor in das Calancatal zum Einsturz zu bringen und die Bewohner von der Umwelt zu isolieren. In 2 Jahren realisierte man unter schwierigen Randbedingungen einen Umfahrungstunnel. Das Kernstück beinhaltete den sprengtechnischen Vortrieb, ohne die labile Felsmasse durch Immissionen zum Absturz zu bringen. Bereits 1/2 Jahr nach der Eröffnung riss am 3. Februar 2006 ein Felssturz von 20.000 m³ die alte Brücke in die Tiefe. Eine 10 Jahre dauernde, messtechnische Überwachung ermöglichte die präzise Vorhersage des Felssturzes und das bildliche Festhalten des dramatischen Ereignisses.

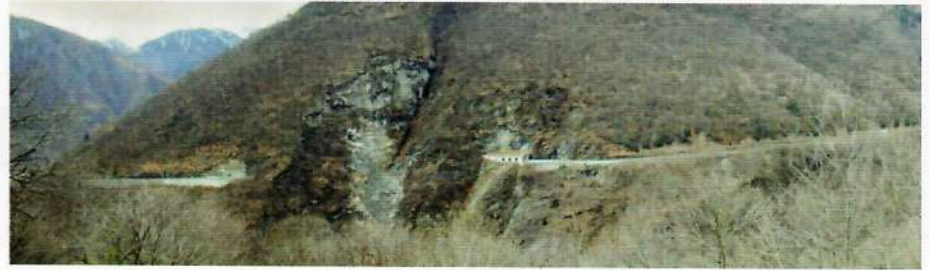
Abb. 1: Der heutige Tunnel umfährt beide Felsrippen und dazwischen den später abgefahrenen Felssturz

In der Südabdachung Graubündens führt die Zufahrtsstraße vom Misox über eine 2 Tunnel verbindende Brücke in das Calancatal (Abb. 1). Die südliche Felsrippe des Val d'Infern ist stark entfestigt und verursachte jährlich Blocksturz.

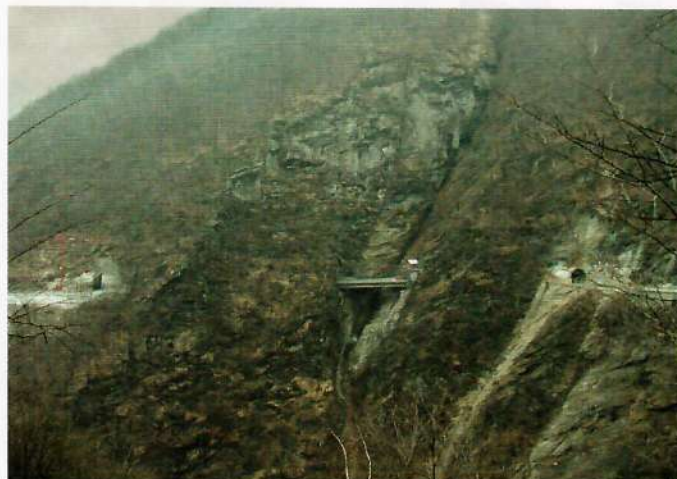
Abb. 2: Die alte Straße querte beide Felsrippen mit 2 Tunneln, welche die Brücke Val d'Infern verband

Auf Grund von geologischen Abklärungen war langfristig mit einem Felssturzpotenzial bis 30.000 m³ Gneis zu rechnen. Die geodätischen Messungen ergaben seit 1995 Bewegungen von 20 mm/Jahr mit beschleunigender Tendenz (Abb. 2). Das Risiko einer im Ereignisfall plötzlich fehlenden Brücke und von bei Nacht ins Nichts stürzenden Automobilen, verhinderte man mit einer messtechnisch automatisierten Straßensperrung.

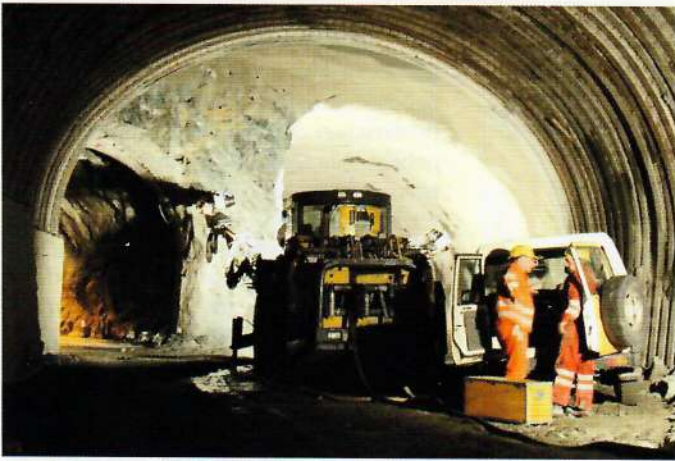
Abb. 6: Das Verzweigungsbauwerk beider Tunnel

Mit Ausnahme des Abschnitts einer kurzen Störzone erreichte die Vortriebsleistung 30 bis 40 m pro Woche. Am 7. Oktober 2004 konnte zeitgerecht der Durchstich gefeiert werden, d.h. knapp vor den jeweils im Herbst einsetzenden Felsdeformationsschüben. Das aus dem bestehenden Tunnel mit Stahlbögen ausgeführte Verzweigungsbauwerk im Norden musste in verkehrsfreien Zeitfenstern zwischen 20.30 und 5.00 Uhr erfolgen (Abb. 6). Um Mitternacht ermöglichte ein kurzes Fenster den Bewohnern die Rückkehr ins Tal. Unerwartet starke Wasser einbrüche während der Novemberrieder schläge erforderten größere Flächen von Abdichtungen.

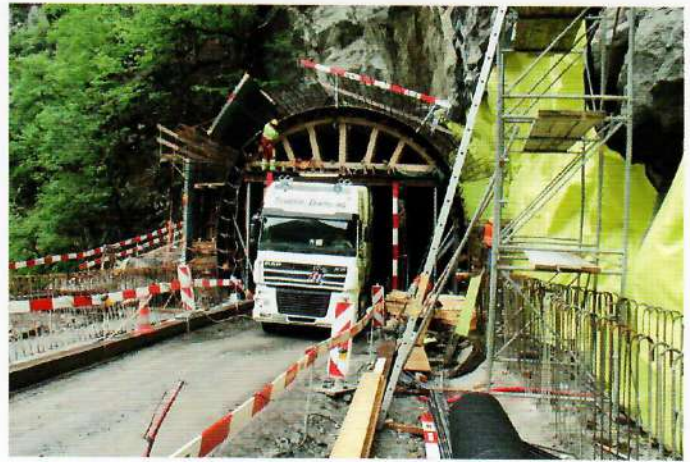
Abb. 7: Das Gewährleisten der Arbeitssicherheit während des Baus unter Verkehr war sehr anspruchsvoll

Der Abruch der Galerie und der Bau des neuen Portalbauwerks Nord unter dem über enge Radien geführten Schwerverkehr erforderte höchste Ansprüche an die Arbeitssicherheit (Abb. 7). So musste beispielsweise ein zu hoch beladener, im Gerüst verkeilter Lkw durch Ausgraben wieder befreit werden.

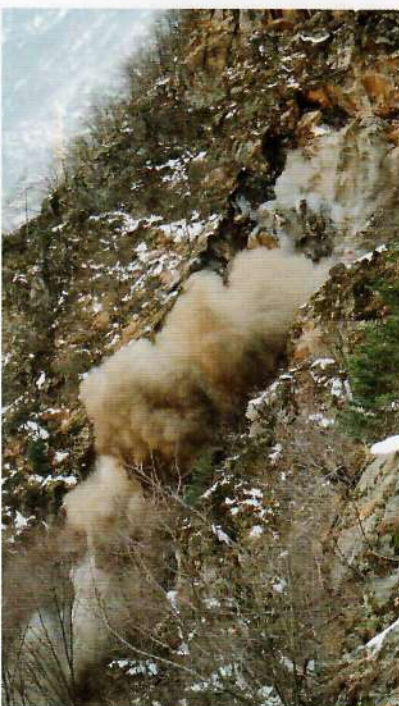
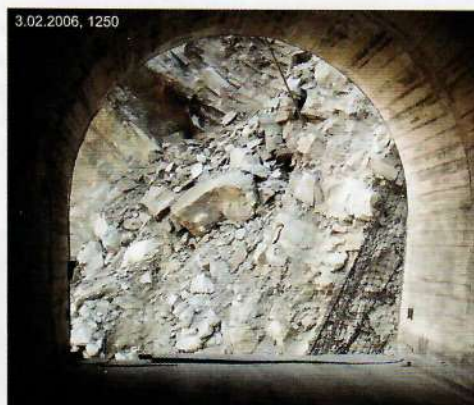
Abb. 8a, b:
3. Februar 2006, 12.44 Uhr, Absturz von
20.000 m³ – dann fehlte eine Brücke

Nur 1/2 Jahr nach der Eröffnung wurde auf eindruckliche Art und Weise zur Gewissheit, dass der Tunnel zum richtigen Zeitpunkt die richtige Investition war. Am 3. Februar 2006 stürzten 20.000 m³ Fels ab und rissen die Brücke mit sich. An Hand der messtechnischen Überwachung war es möglich, das Absturzdatum zu erkennen und dem einmaligen Naturschauspiel vor Ort beizuwohnen. Erst knapp 3 Stunden vor dem Felsabbruch wurde am Portal des alten Tunnels Süd dessen beginnende Zerstörung sichtbar (Abb. 8a, b und 9).

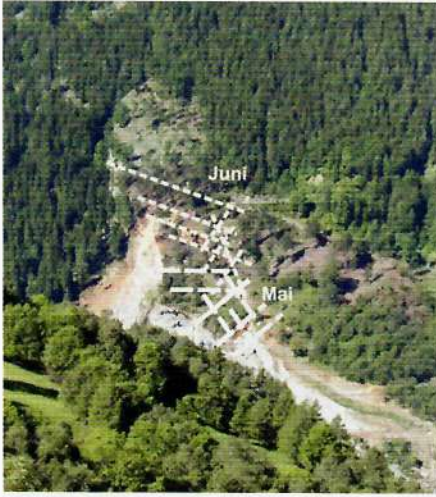
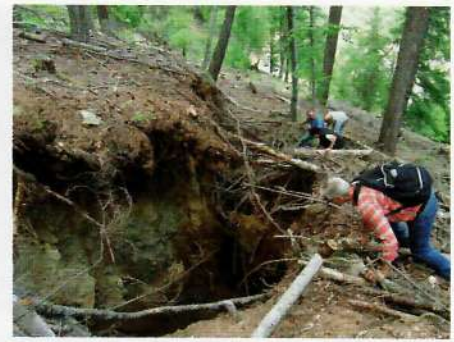
Abb. 10a-c: Große Spalten öffneten sich über Wochen und wanderten den Hang hinauf

Oberhalb des Steinbruchs von Arvigo, der seit über 80 Jahre betriebenen, einzigen Baustoffindustrie im Calancatal, begannen sich im Gelände ab dem 11. Mai 2007 entlang des Kluftsystems große Spalten zu öffnen, was auf riesige Felsinstabilitäten hindeutete (Abb. 10a-c).

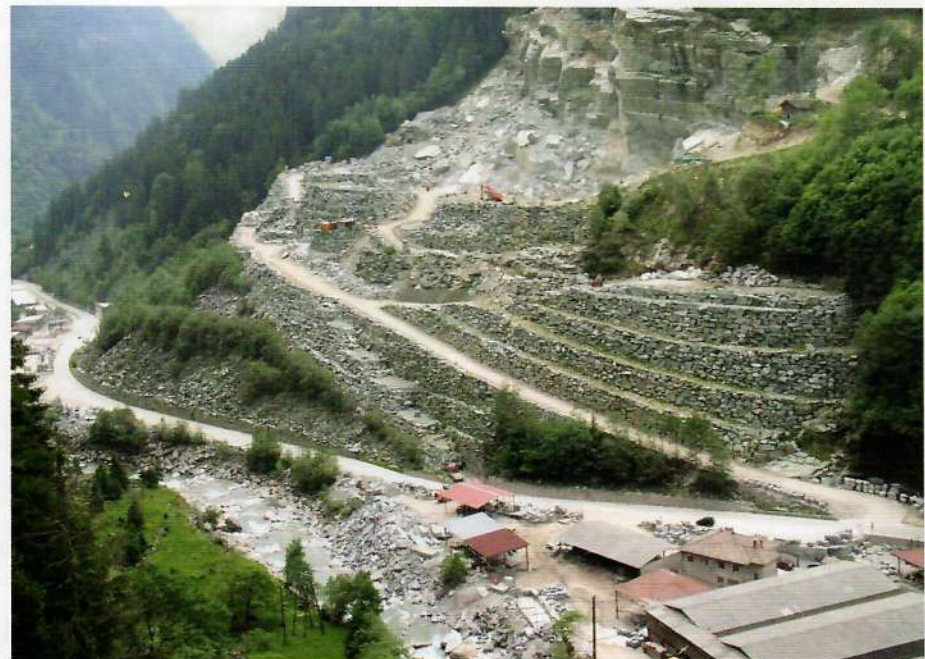
Abb. 12: Steinbruch Arvigo baut Gneis für Bauzwecke auf der talwärts geneigten Schieferung ab

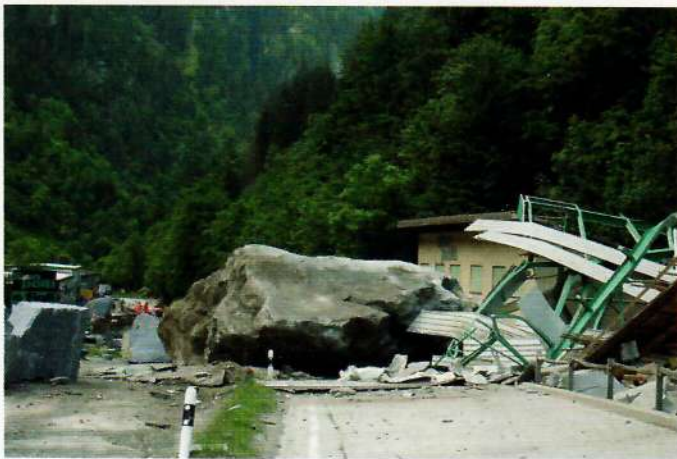
Abb. 13:
Ein 350-m³-Block sperrte
die Straße definitiv

brüchen von bis zu 10.000 m³. Im Laufe der nächsten 2 Tage stürzten ca. 150.000 m³ ab, wovon das Gros im Steinbruch liegen blieb. Am 5. Juni stürzte ein Block von ca. 350 m³ (Abb. 13) unter Zerstörung eines ersten Gebäudes auf die zu diesem Zeitpunkt gesperrte Kantonsstraße. Nach der Absturzperiode von 1 Woche reduzierte sich die Häufigkeit von Felsabbrüchen. Die Verschiebungsgeschwindigkeiten der ca. 200.000 m³ umfassenden Reststurzmasse blieben jedoch mit > 30 mm/h hoch (Abb. 14).

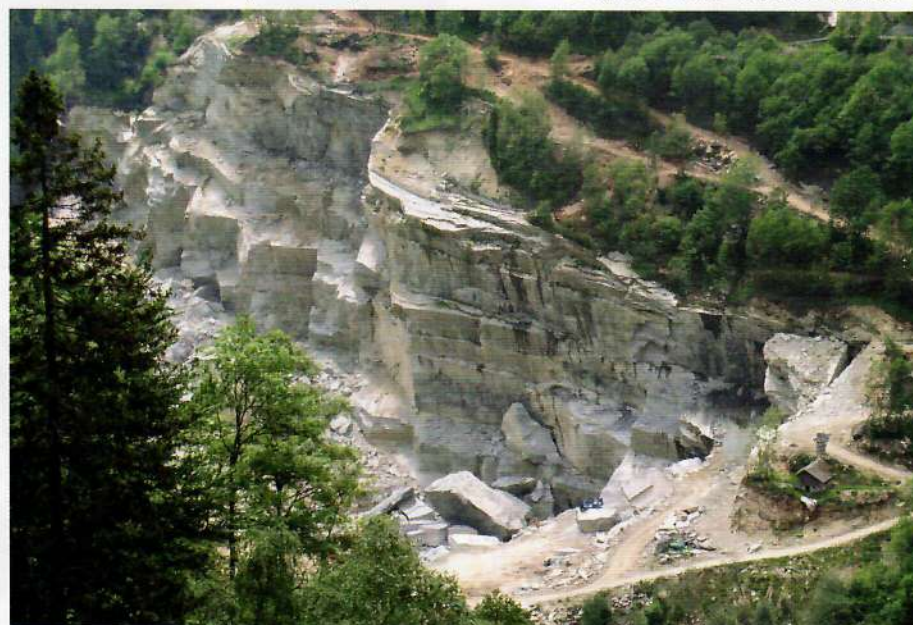
Abb. 15: Stand Abbau 2001, wo entlang der verwinkelten Talklüfte „kleine Zähne“ abgebaut wurden

diesem Kluftsystem zu große Zähne aus dem Felsen abgebaut, wurden die Zwängungen reduziert, durch Scherung entlang der Querklüfte Deformationen zugelassen, daraus resultierend, progressiv größere Felsmassen und damit höhere Kräfte mobilisiert, bis das Gestein an den Zwängungspunkten überbeansprucht wurde und es in der Folge zu deren Versagen, und schließlich zu Felsabbrüchen kam (Abb. 15–17).
