strasse und verkehr

3 / 2009

Felssprengung über Galerie der A13 stellt Verkehrsbetrieb sicher

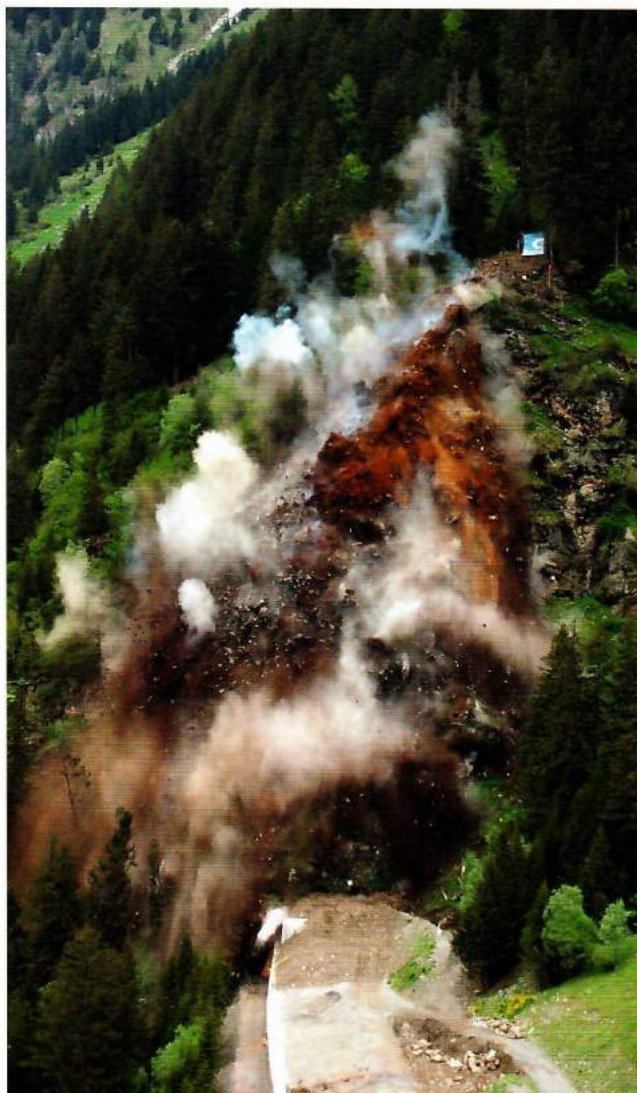
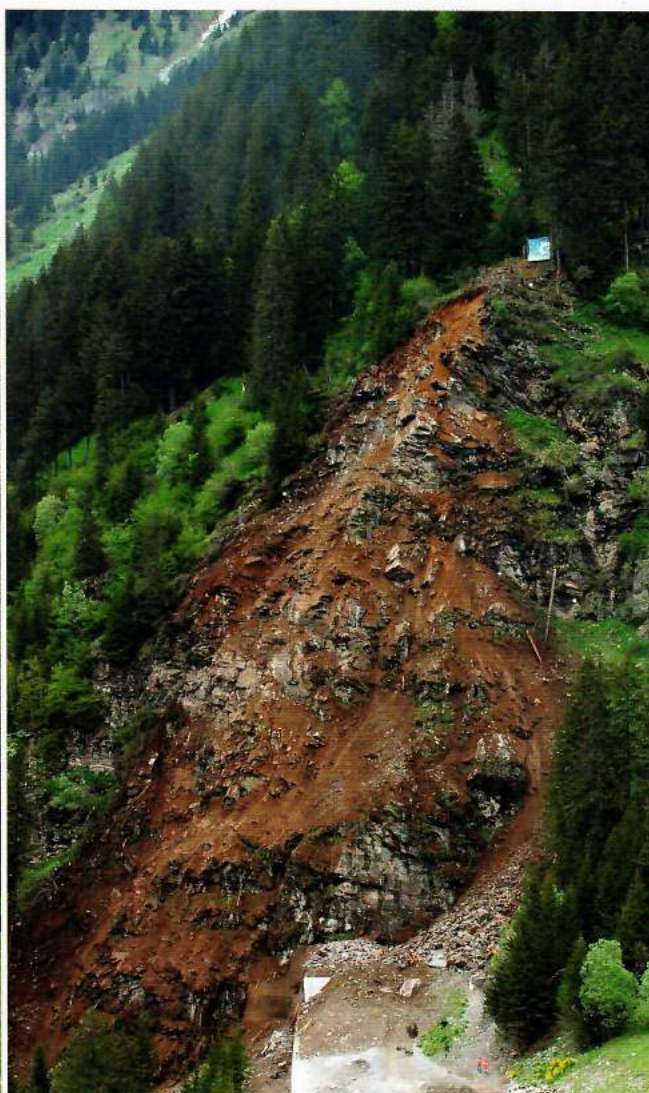
Mit der vorgesehenen Wurfrichtung weg von der Galerie donnerten um 13.40 Uhr vor den Augen einiger hundert Schaulustiger sowie Medienvertreter insgesamt 3300 m³ Fels ins Tal. Nur \sim 1/8 der Masse stürzte in Richtung der Galerie. Rund 160 m³ blieben auf der Galerie, nochmals \sim 320 m³ wenig bergseits davon liegen [9]. Der grosse Rest bildete unmittelbar talseits der Galerie einen Schuttkegel, welcher auf \sim 1260 m ü. M. im engen Geländeein-

schnitt einer alten Murgangrinne abrupt endet. Der eigentliche Schuttkegel breitete sich dadurch weniger weit aus, als aus der Sturzbahnsimulation erwartet wurde. Einige grosse Blöcke bis 6 m³ kamen etwa 40 m unterhalb der Schuttkegelzunge zum Stehen. Der Schutzdamm sowie die offene Nationalstrasse wurde nicht erreicht. Die Galerie zeigte mit Ausnahme einiger Betonabplatzungen am Rand des Galeriedaches keinerlei Schäden. Die Erschüttungsmessungen bestätigten, dass die Galerie nicht durch die Explosion, sondern beim Einschlag grosser Blöcke die stärksten Beschleunigungen erfahren hatte. Sämtliche Messwerte lagen allerdings unter den Normvorgaben.
